Cartello Materiale Instabile sulla Strada 90 cm in Lamiera – Segnale di Pericolo Omologato

SKU: 64249

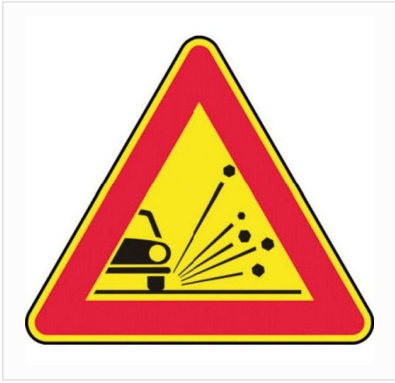
Segnale stradale triangolare Materiale Instabile sulla Strada Fig. 390 in lamiera con pellicola rifrangente, lato 90 cm. Conforme al Codice della Strada, ideale per cantieri e tratti con ghiaia o detriti.

Il cartello stradale "Materiale Instabile sulla Strada" (Figura 390 – Art. 98 del Codice della Strada) è un segnale verticale di pericolo utilizzato per presegnalare la presenza di ghiaia, pietrisco, graniglia o altri materiali instabili sulla carreggiata, che possono ridurre l'aderenza dei veicoli o essere proiettati al passaggio degli stessi.

Realizzato in lamiera di ferro con scatoratura di rinforzo perimetrale, il cartello garantisce robustezza, resistenza agli agenti atmosferici e lunga durata nel tempo. La pellicola rifrangente Classe 1 assicura un'ottima visibilità diurna e notturna, rendendo il segnale adatto all'utilizzo su strade urbane, extraurbane, cantieri temporanei e aree soggette a smottamenti o lavori stradali.

Il formato triangolare con lato 90 cm (Categoria B) è conforme alle normative vigenti ed è progettato per essere facilmente riconoscibile dagli utenti della strada, migliorando la sicurezza e riducendo il rischio di incidenti.
